DDTM 13 - SML - PEM: Specific examples

- **Maritime works: creation of a container terminal and dredging**
- **Pipelines transporting hydrocarbons (work at sea, gully crossings, pumping in the water table, etc.)**
- **Control of releases of an industrial site (petrochemical platform)**

DREDGING – FOS 2XL (year 2007)

WORKS – Laying of pipelines transporting hydrocarbons, LPG, etc.

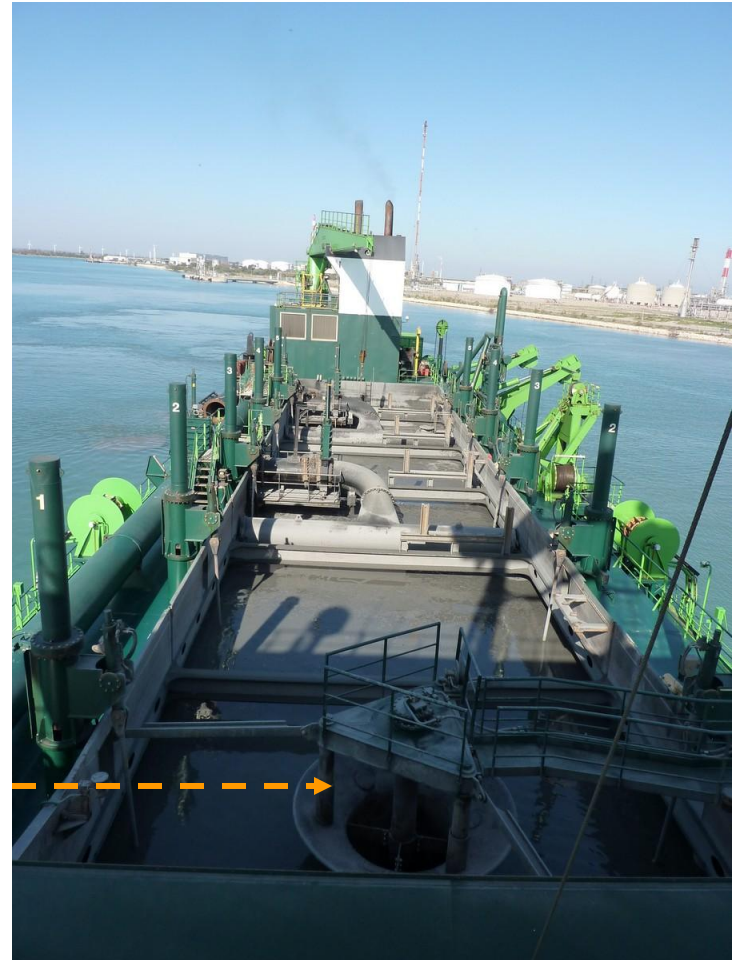
Verification of wells with establishment of a lock-type system avoiding overflow

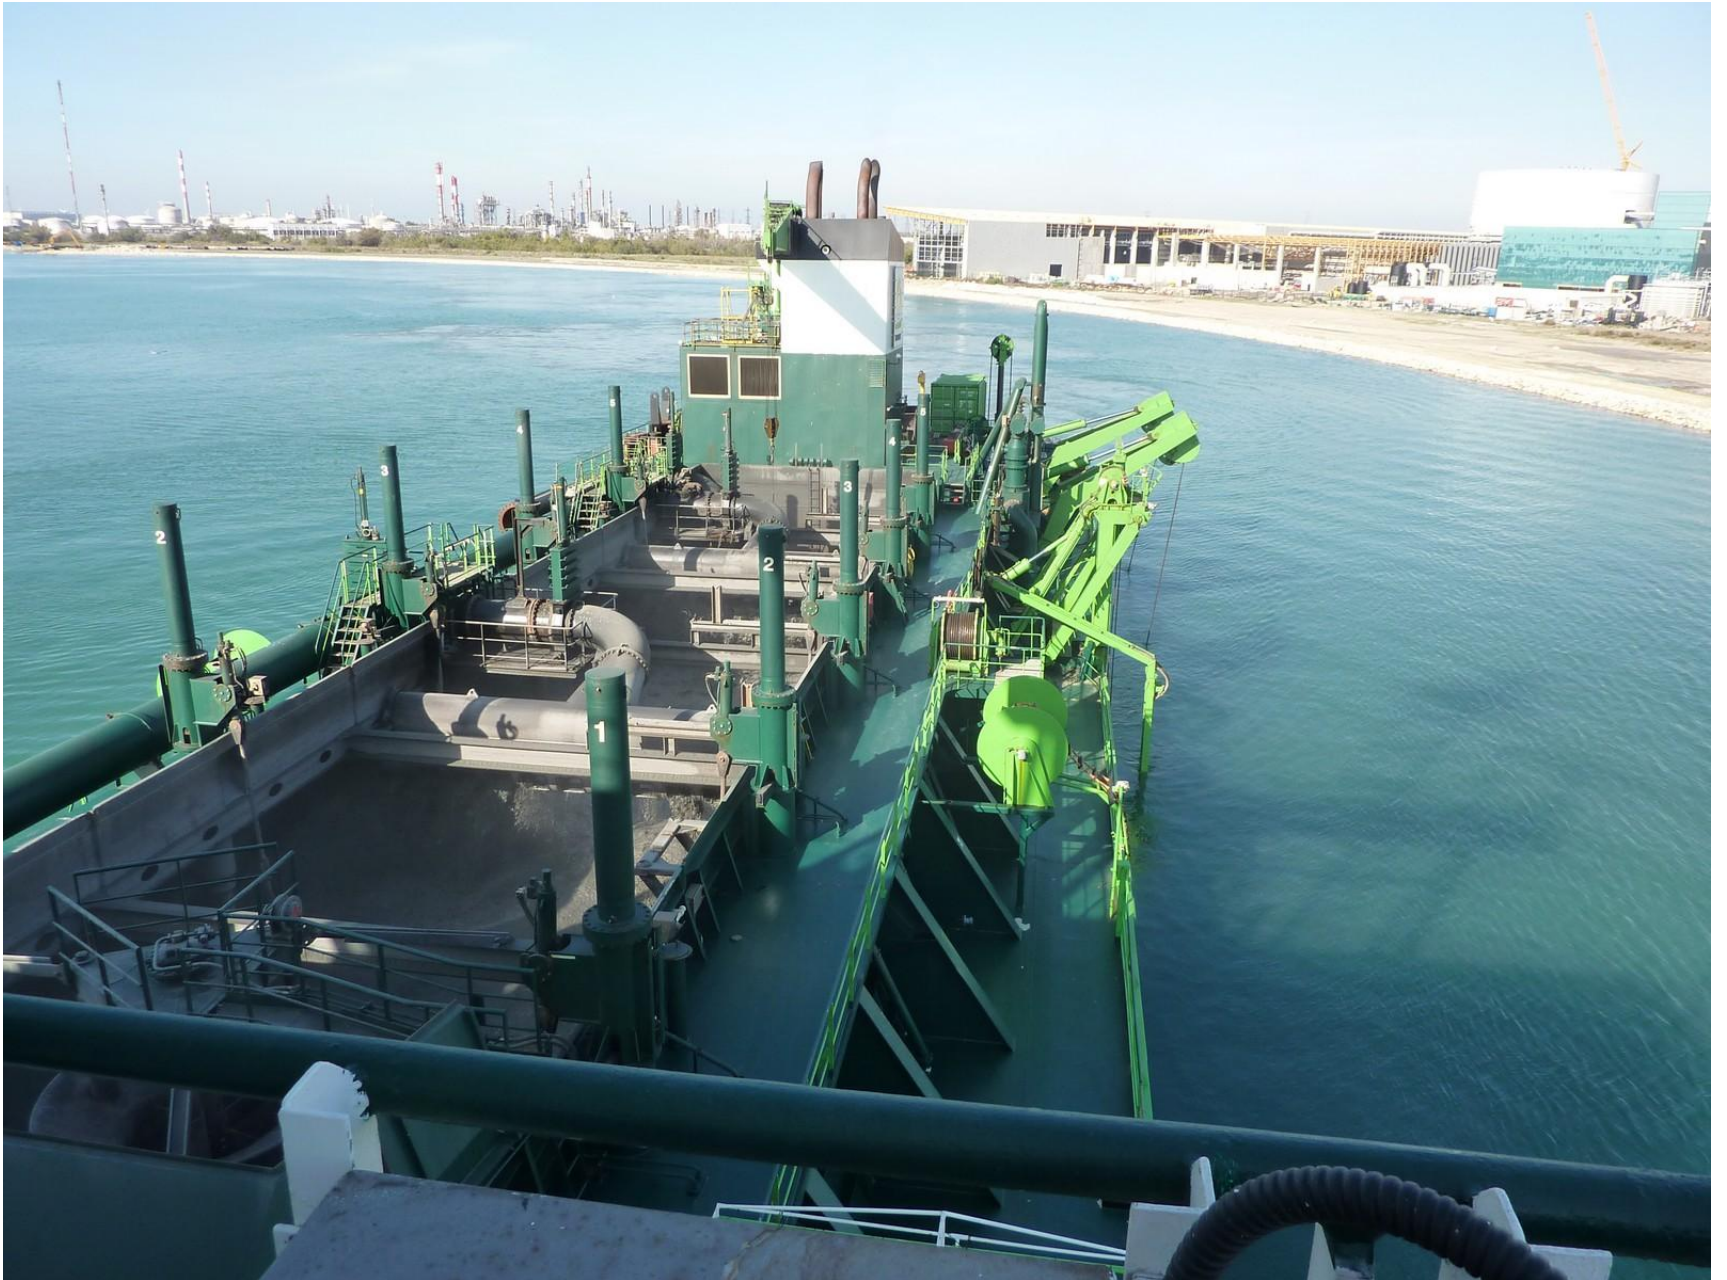
Extract from inspection
sheet:

1 -que les eaux de la Darse sont de couleur "laiteuse", les opérations de dragages contribuent fortement à cette turbidité.

2 -lors du transfert de la drague vers la zone d'immersion, la formation d'un panache de MES dans le sillage de la DAM sur la totalité du voyage (voir photos suivantes par envois différents).

3 -lors d'une manoeuvre de la DAM, l'écoulement d'une faible partie de son chargement par une des surverses. Suite à nos observations, nous avons pu constater que le 2è remplissage du puits de la DAM a été réduit et les surverses tenues en position haute.

1. de prendre toutes dispositions utiles et efficaces afin d'éviter la formation d'un panache de matières fines durant le transport jusqu'à la zone d'immersion, d'éviter toute surverse des eaux chargées de sédiments du puits de la DAM conformément aux prescriptions de l'arrêté préfectoral autorisant les opérations de dragage pour Fos 2XL.
2. De nous tenir informés des mesures mises en oeuvre sous 48H00.

Toutes les opérations de dragage sont suspendues dans l'attente de la mise en oeuvre de ces mesures.

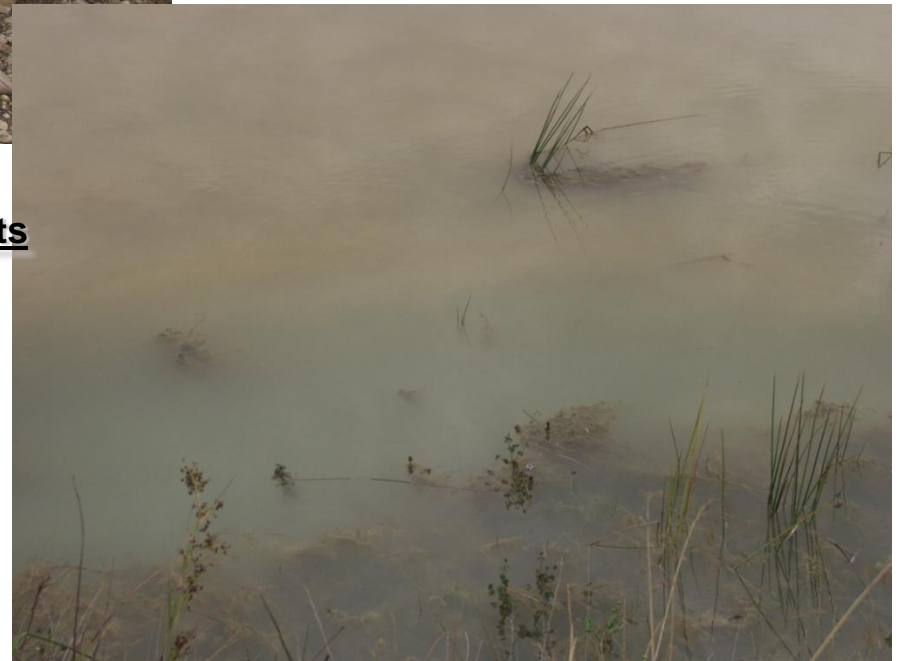
Remember: No degradation of aquatic environments

⇒ Observation: Non compliance of work operations.

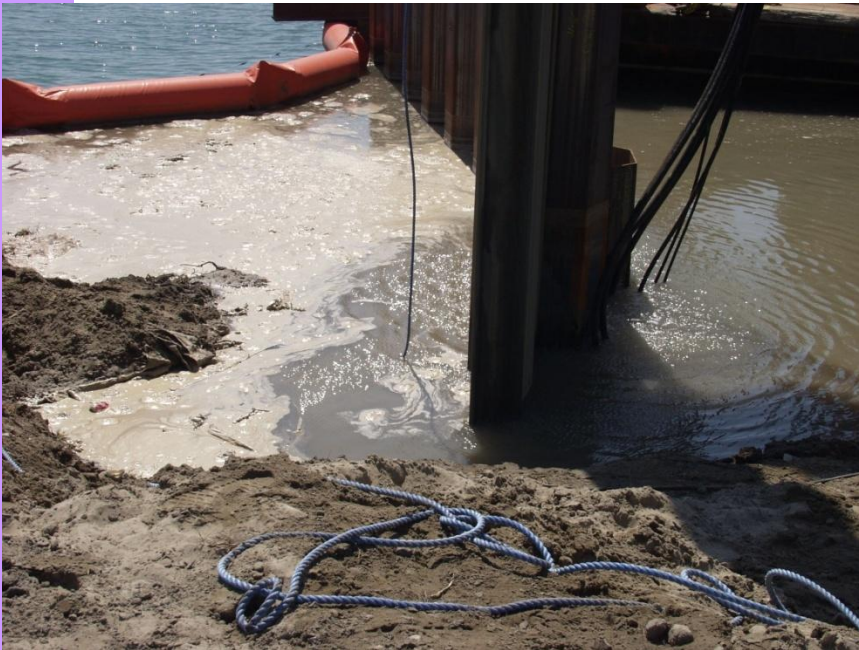
Bad watertightness

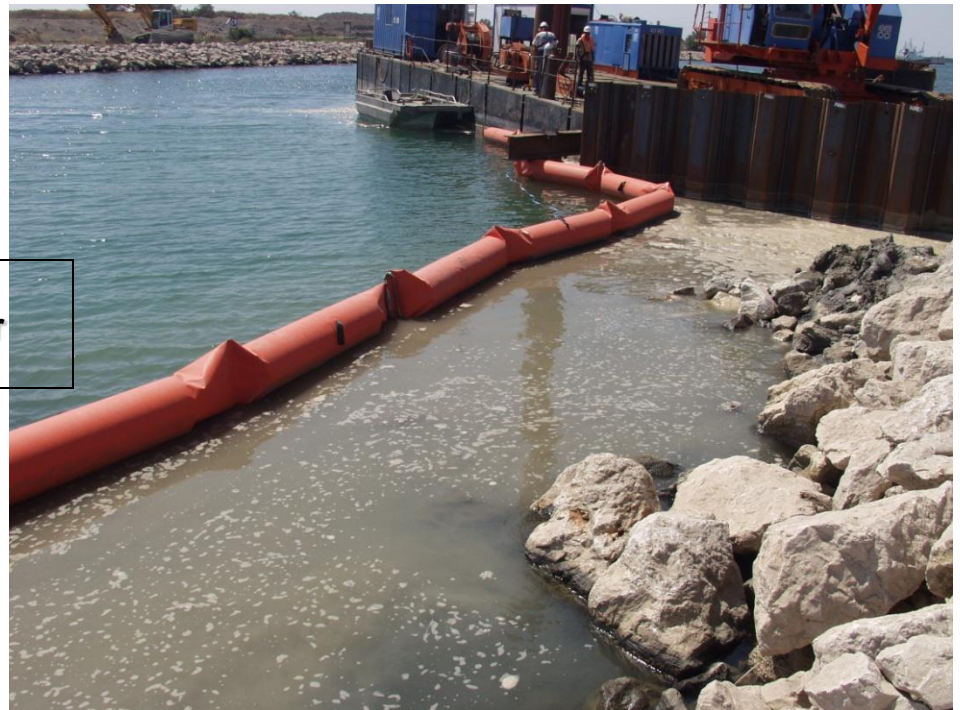
Inspection of effectiveness of protective barrier

Placement of a barrier

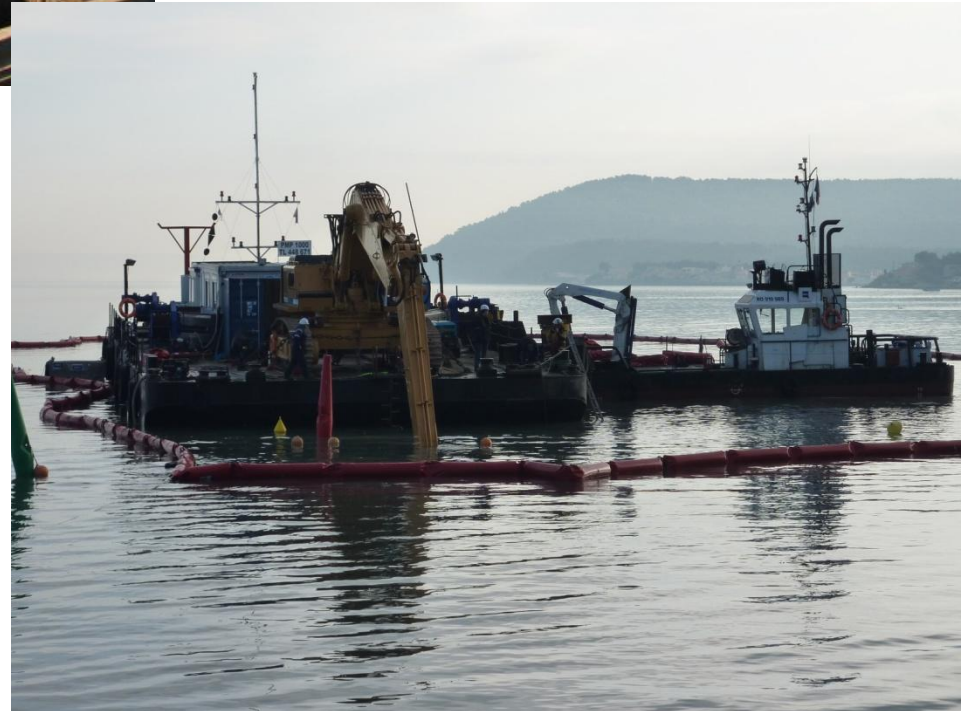
Good containment of the work area

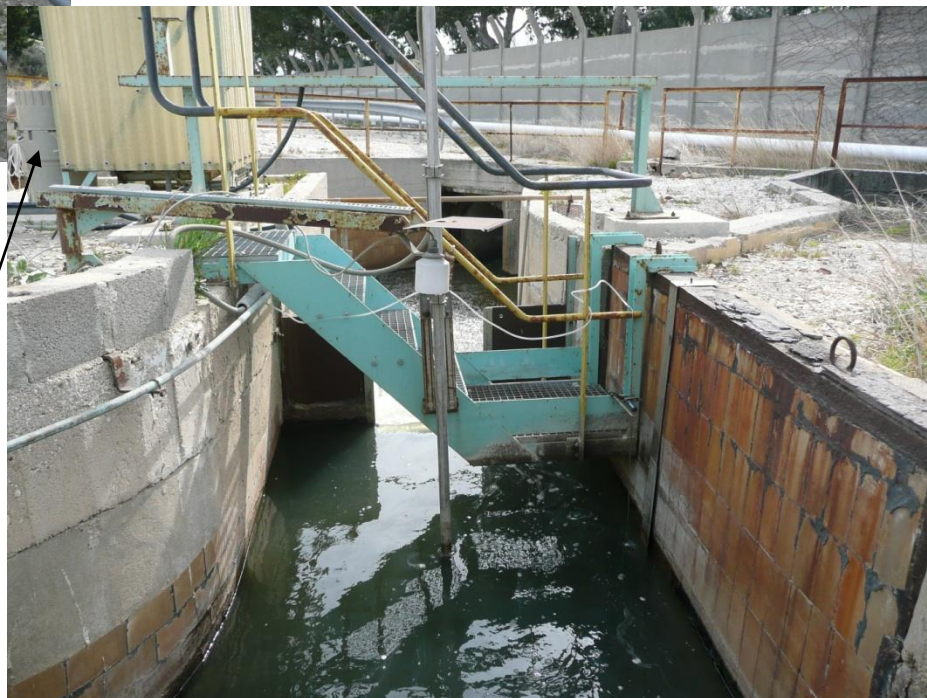
Installation of a sampler equipped with a flow meter by the Water Police

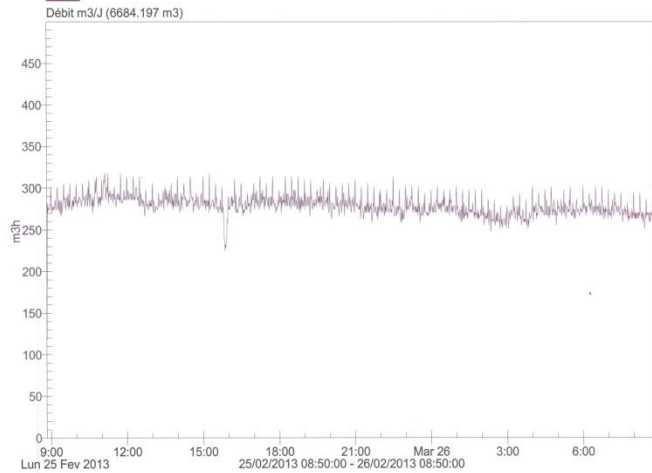
INEOS - Sortie Bio
Contrôle Police Eau 25 & 26 Février 2013

Les valeurs limites de DCO, DBO5 et Phénols en concentration et flux autorisées par l'Arrêté Préfectoral ont été dépassées.

- Effondrement du stade 1 du lit bactérien du biofiltre depuis septembre 2007 entraînant une diminution sensible du rendement de traitement des effluents.

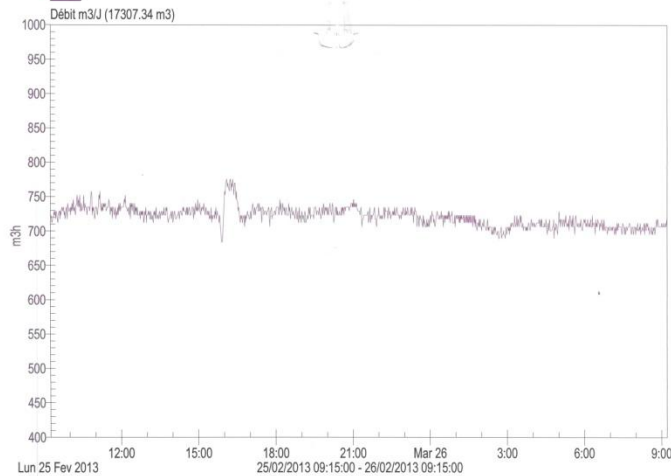
INEOS - Rejet Global
Contrôle Police Eau 25 & 26 Février 2013

- Présence de branchages, macro-déchets en amont de lame déversante.

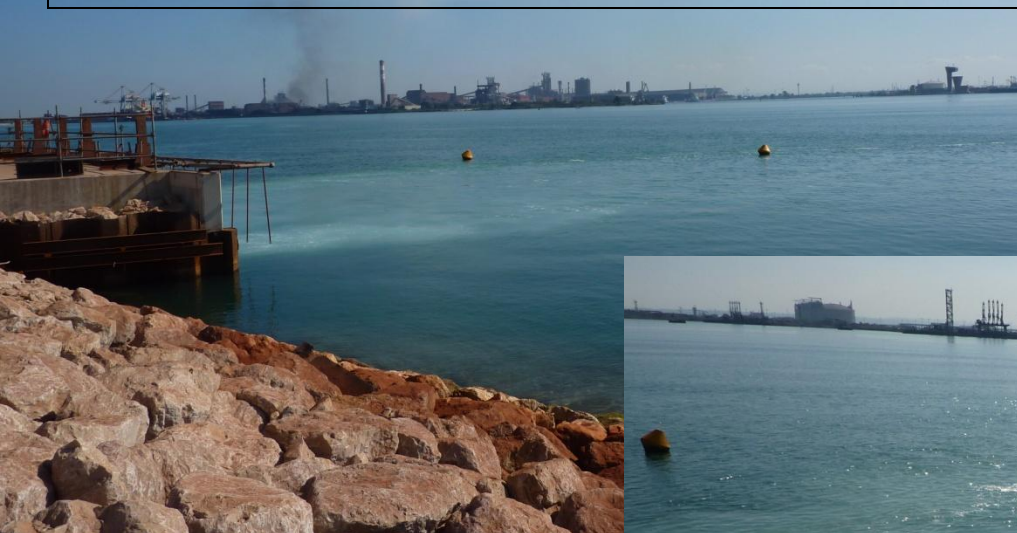
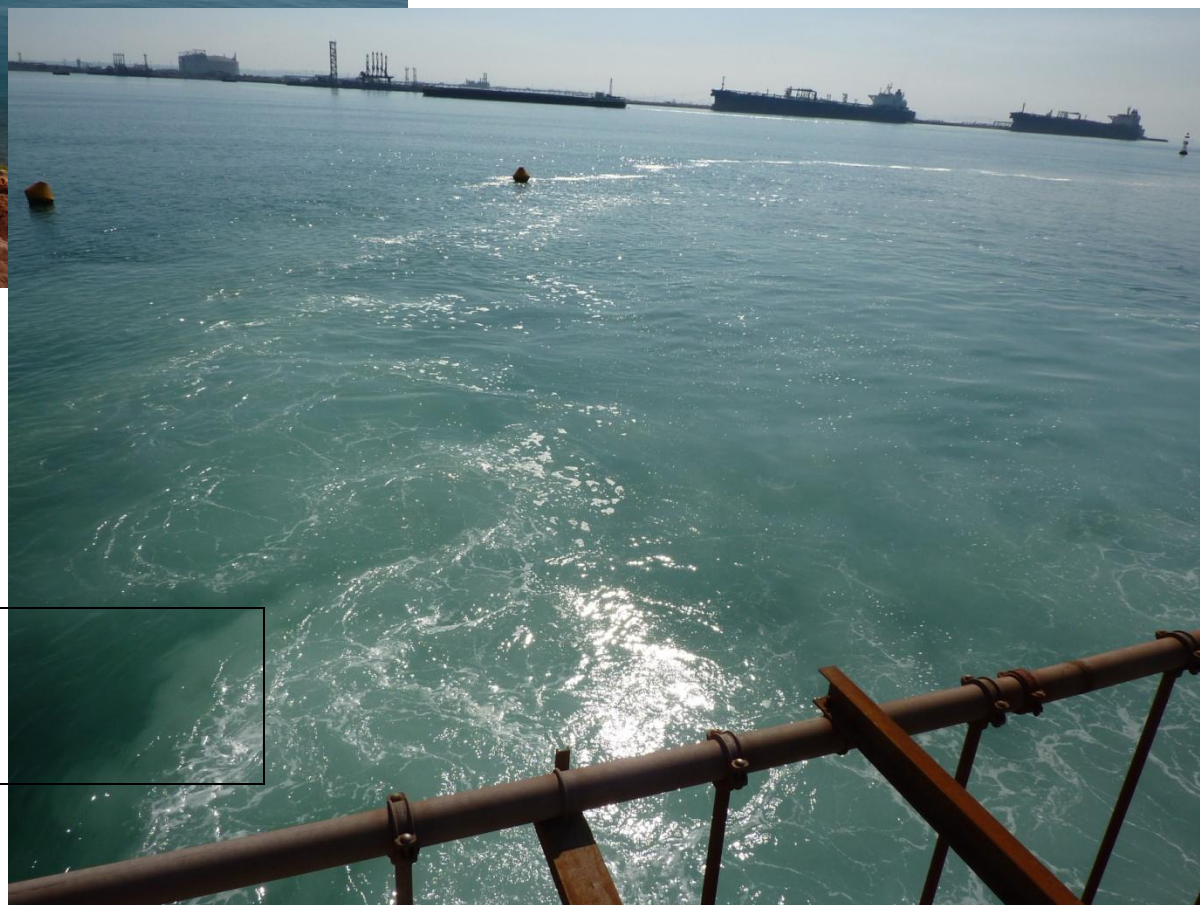
**... situation improved for the
marine environment ...**

After formal notice (reminder of the requirements of prefectural order) + time to implement.
