# **UTILISATION DE LA TÉLÉDÉTECTION POUR DÉTECTER LES ZONES IRRIGUÉES: Problèmes techniques, juridiques et opérationnels**

**Par: Manuel Bea Martínez Ph.D.**  
([mbea@geosys.es](mailto:mbea@geosys.es))

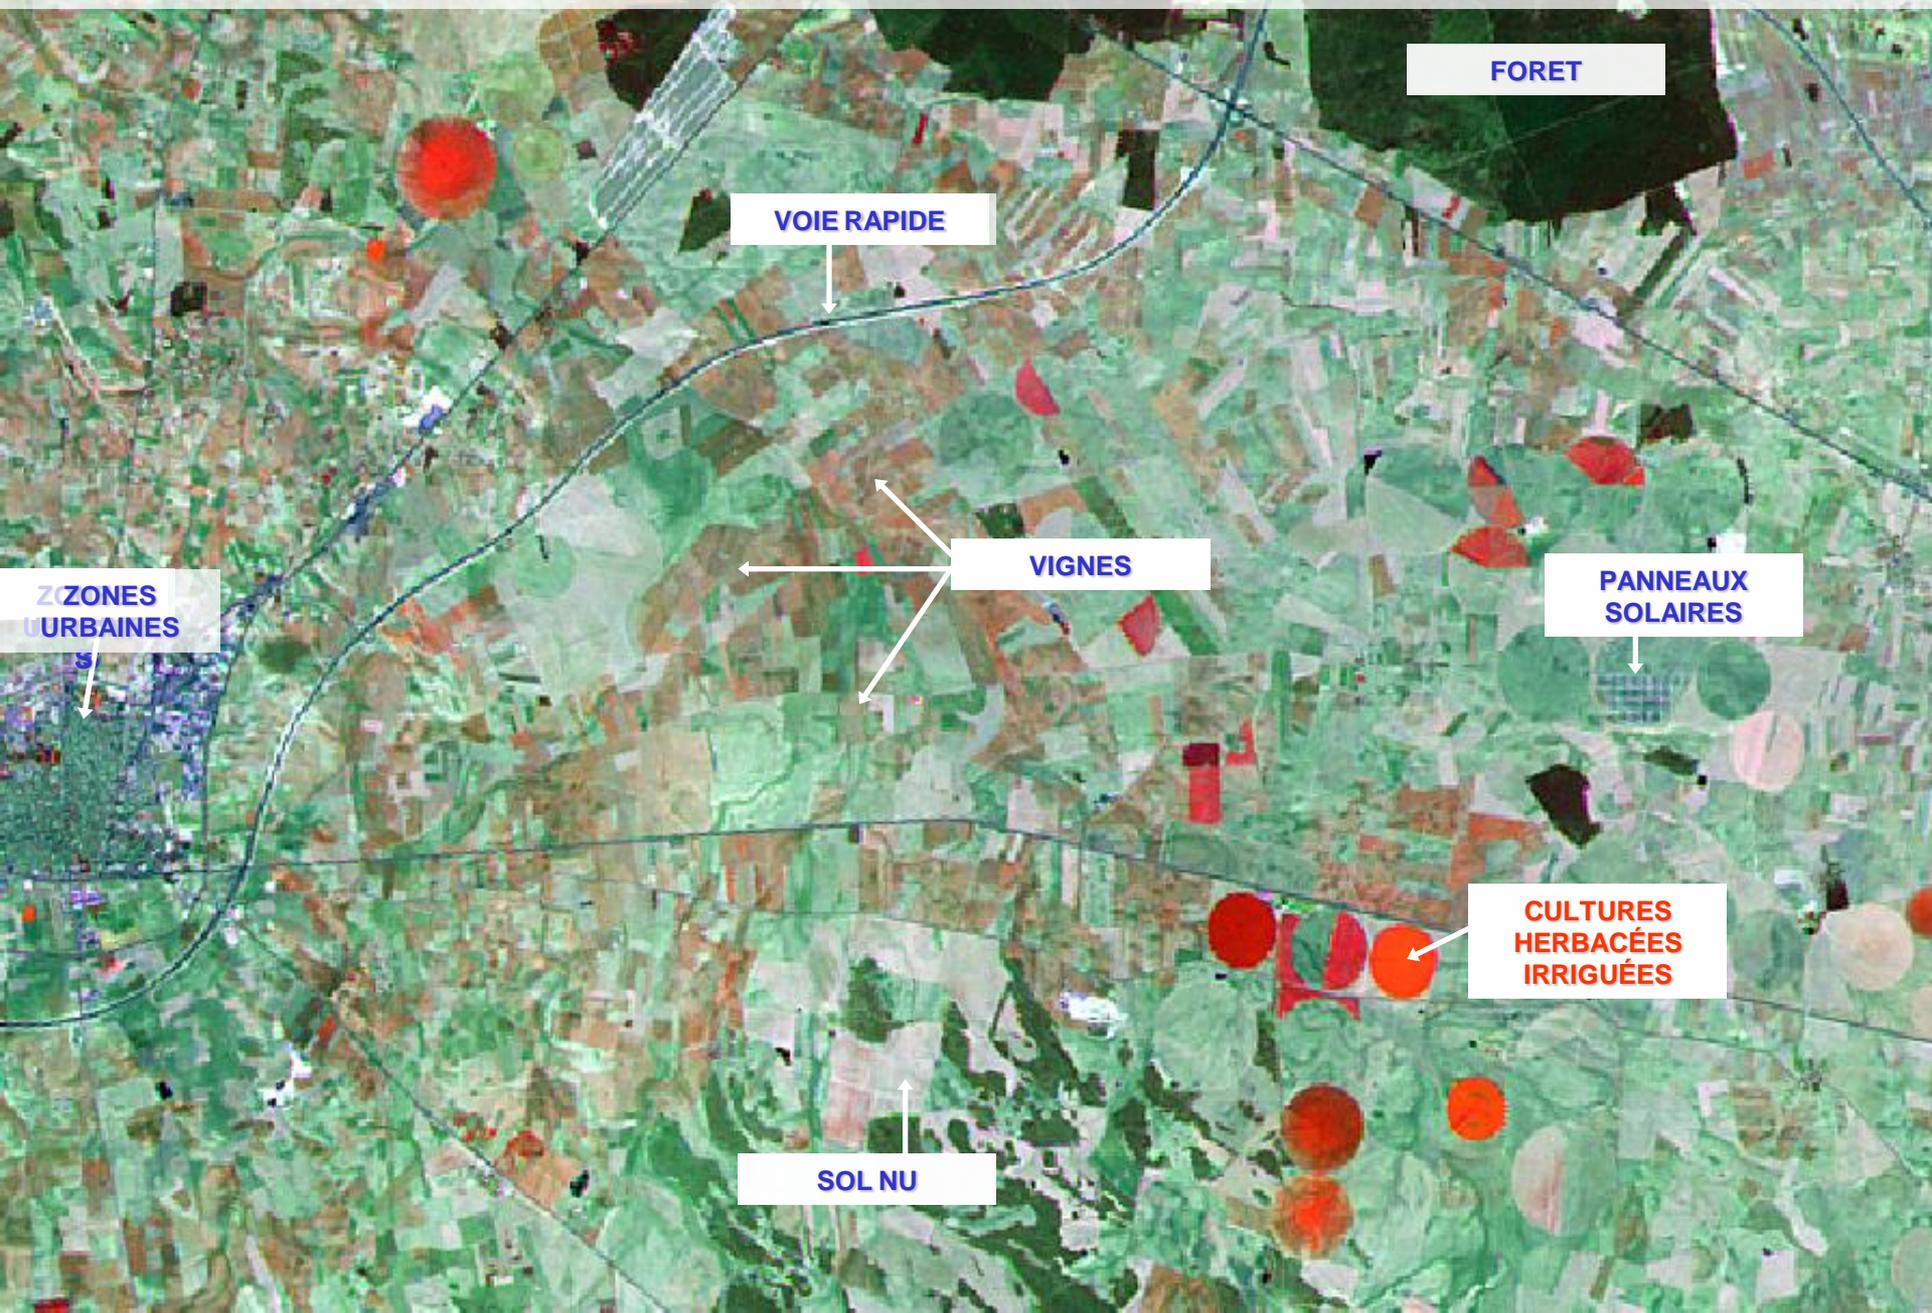
# IMAGE INFRA ROUGE

FORET

VOIE RAPIDE

ZONES  
URBAINES

VIGNES

PANNEAUX  
SOLAIRES

CULTURES  
HERBACÉES  
IRRIGUÉES

SOL NU

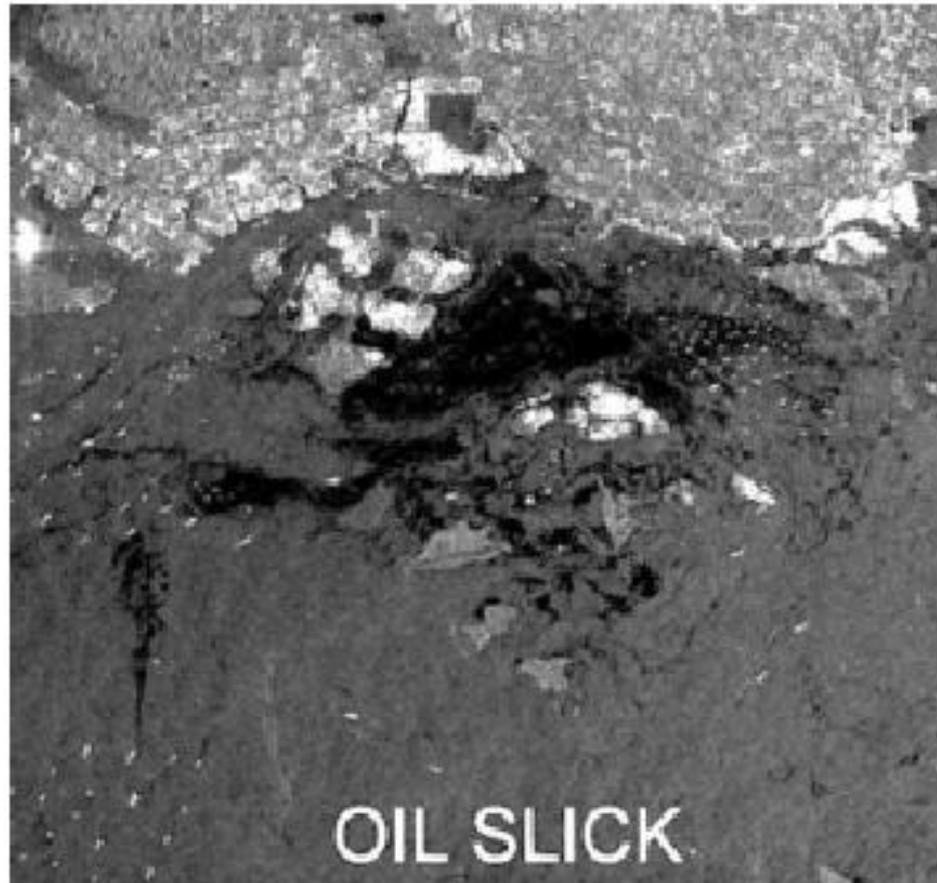
*Figure 4.7. ERS SAR image of an oil slick in Singapore harbour. Image courtesy of CRISP, National University of Singapore ©ESA ERS*

In mid-August 1996 an oil tanker, anchored in the international waters southwest of Singapore, discharged oil into the sea. The oil hit the beaches of Sentosa, a resort island of Singapore. Cleaning up the polluted beaches and sea surface cost more than one million Singapore dollars. The polluting ship was captured in an ERS SAR image on 18 August 1996. A plume, about 5 km long, can be seen to originate from the ship (lower left of image). Trajectory modelling using wind and current information back-tracked the slicks to the offending vessel. Samples taken from the ship's tanks and oil slicks were matched. The owner, agent, master and chief officer of the ship pleaded guilty at the court and were fined a total of 1.25 million Sing \$. This was a first example when a satellite image has been successfully used as evidence in court.

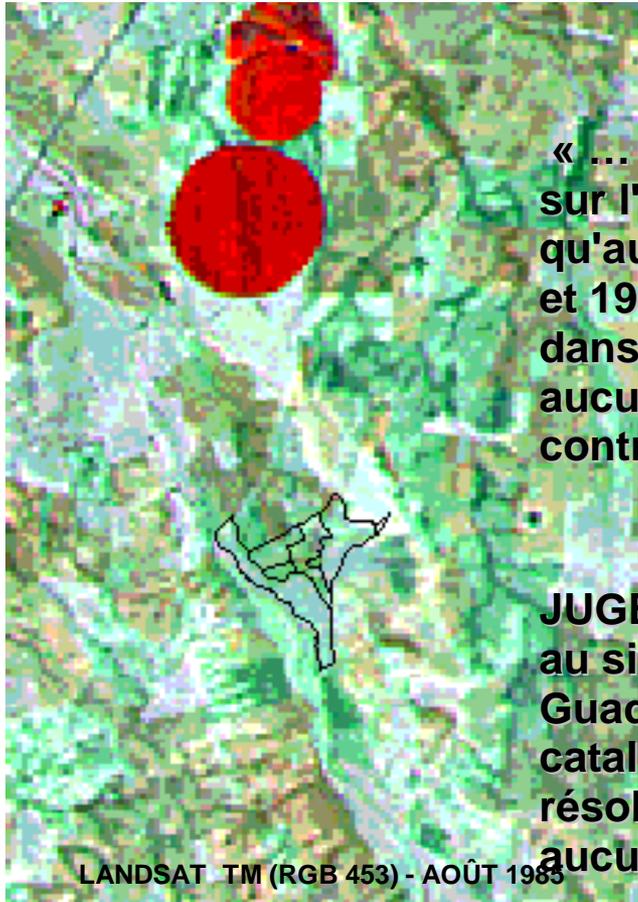
LANDSAT TM (RGB 453) - AOÛT 1983

« ... l'administration a fourni à temps les preuves fondées sur l'analyse des images satellite desquelles il résulte qu'aucun type d'irrigations n'a pu être reconnu entre 1983 et 1989, en contraste avec le pivot observé (cercle rouge) dans un autre plan. Enfin, si la partie requérante ne fournit aucun type d'objectif et de preuve convaincante afin de contraster avec la pré existence de l'irrigation...

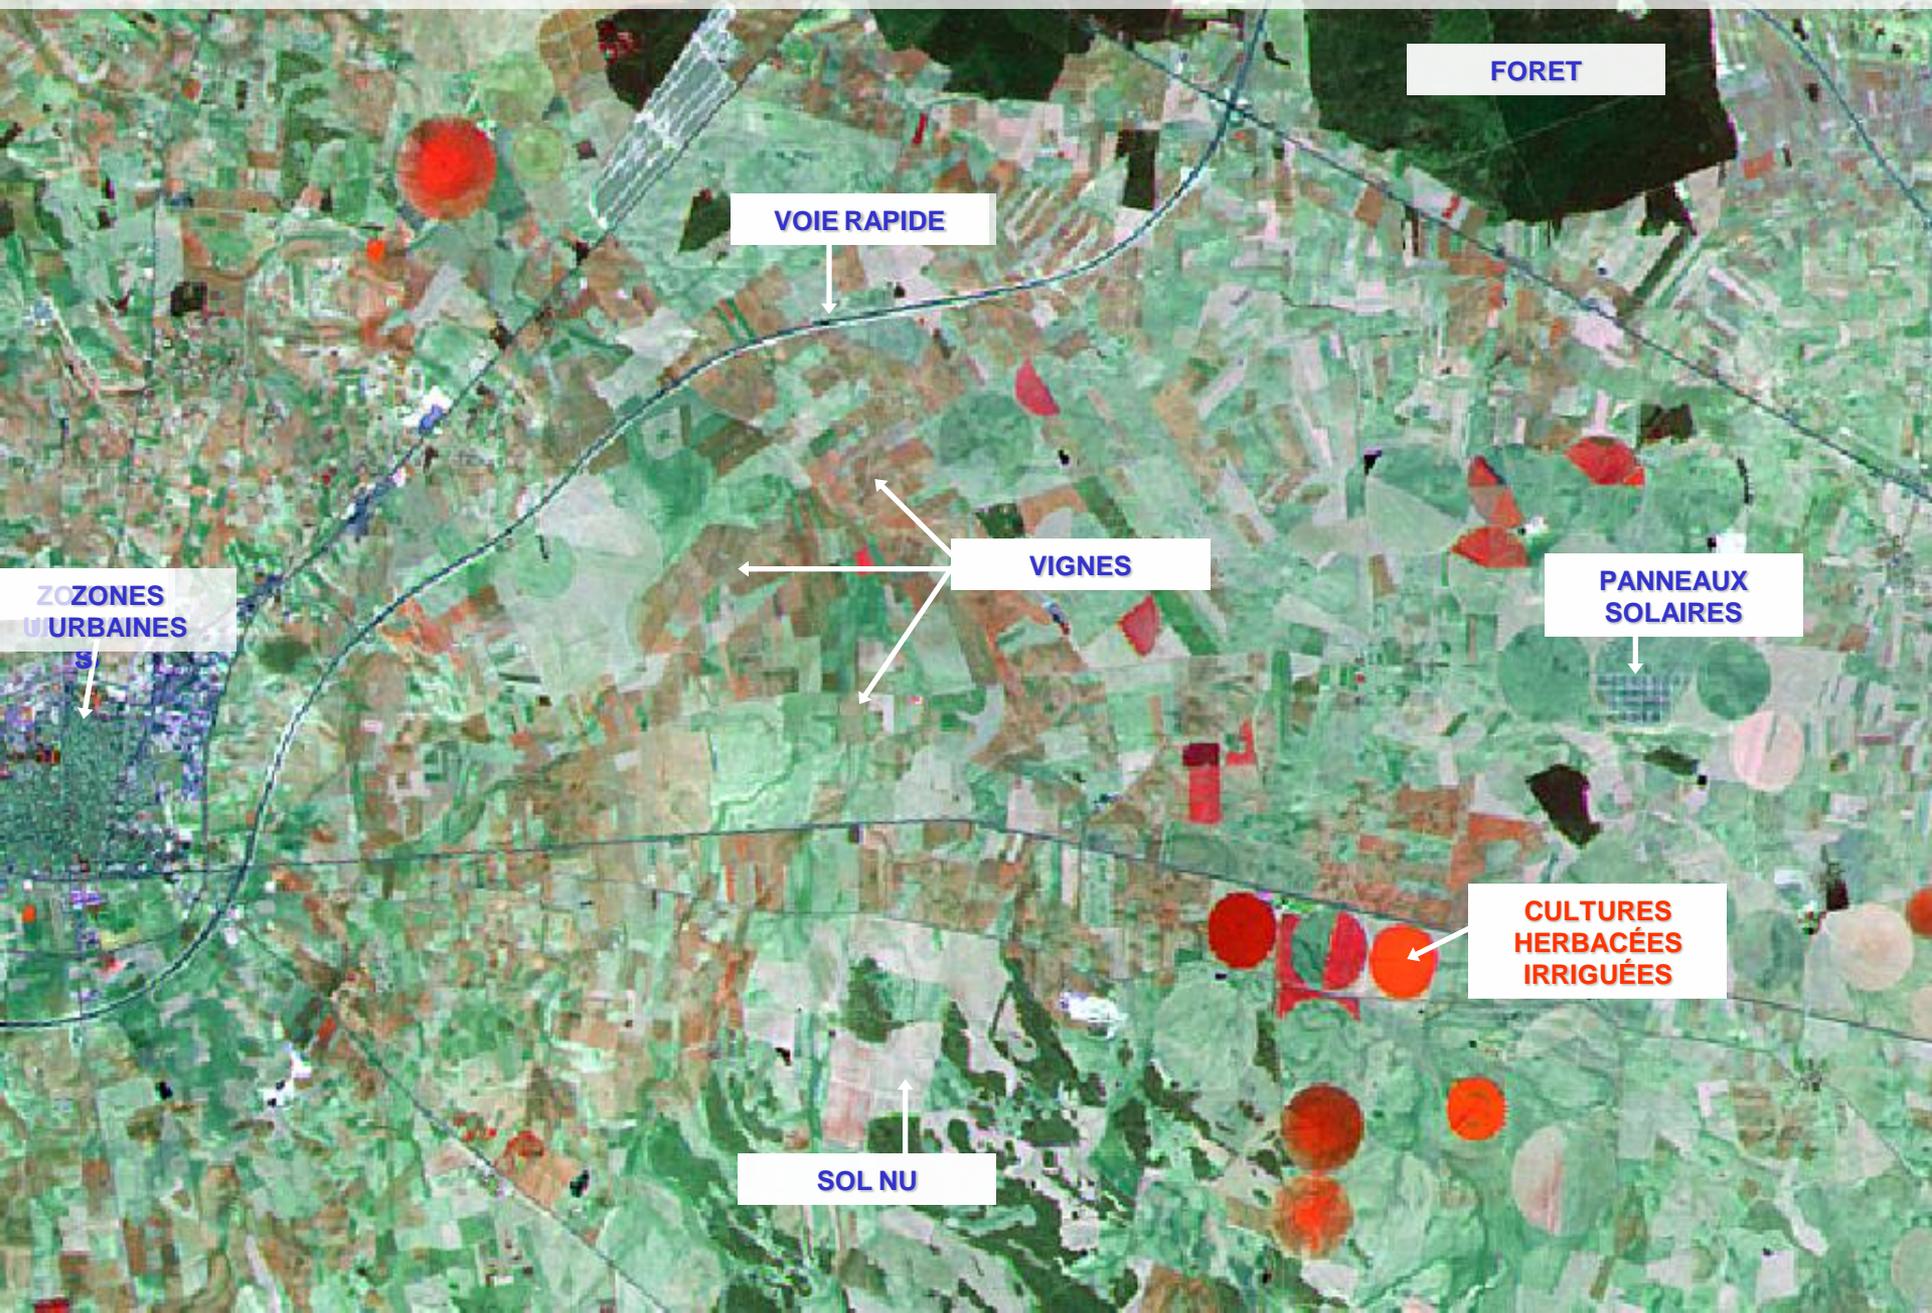
# IMAGE INFRA ROUGE

FORET

VOIE RAPIDE

VIGNES

PANNEAUX SOLAIRES

CULTURES HERBACÉES IRRIGUÉES

SOL NU

ZONES URBAINES

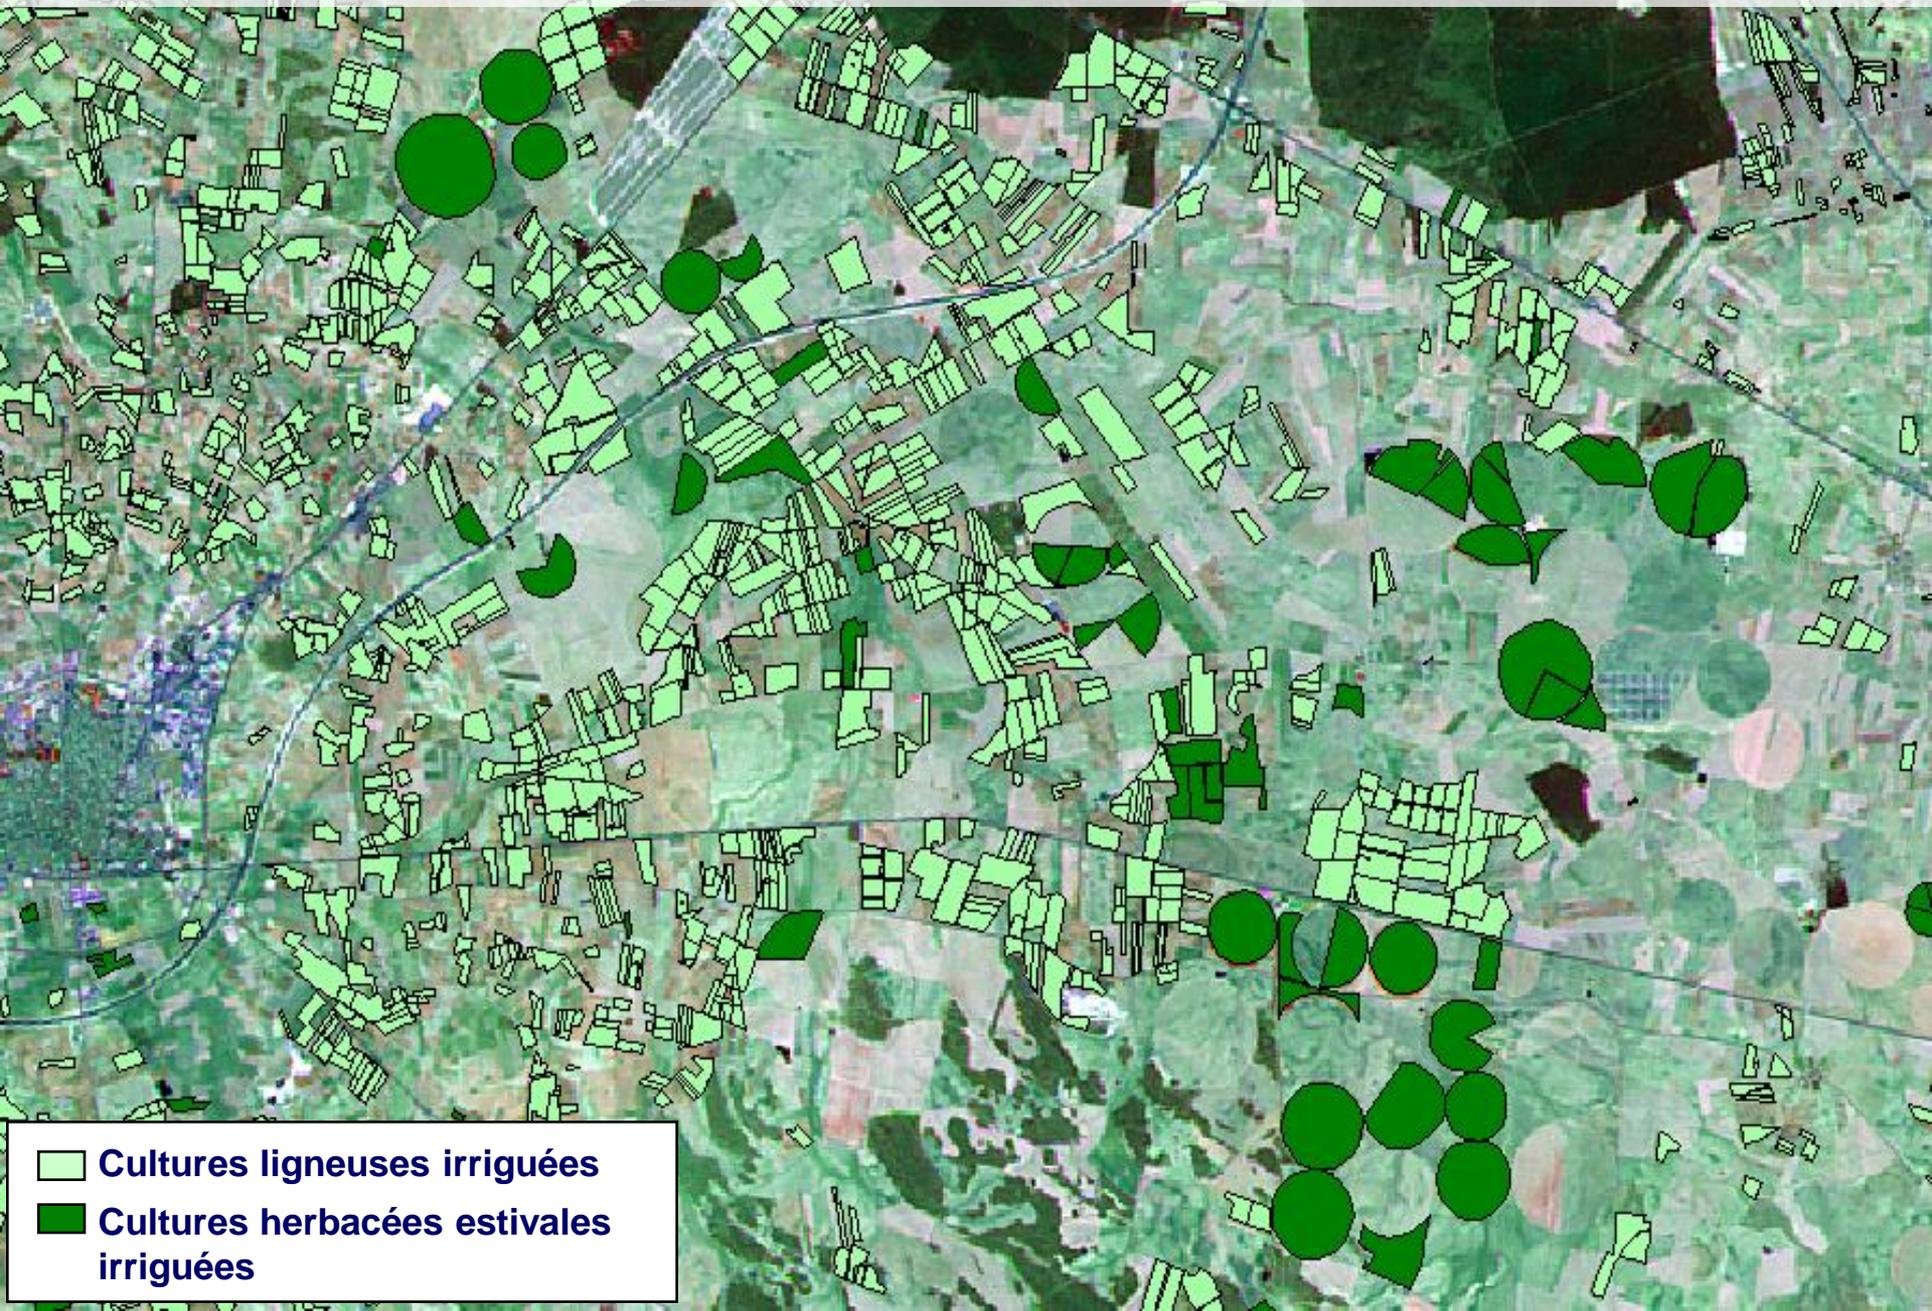
# CARTES DES CULTURES IRRIGUÉES

■ Cultures ligneuses irriguées

■ Cultures herbacées estivales irriguées

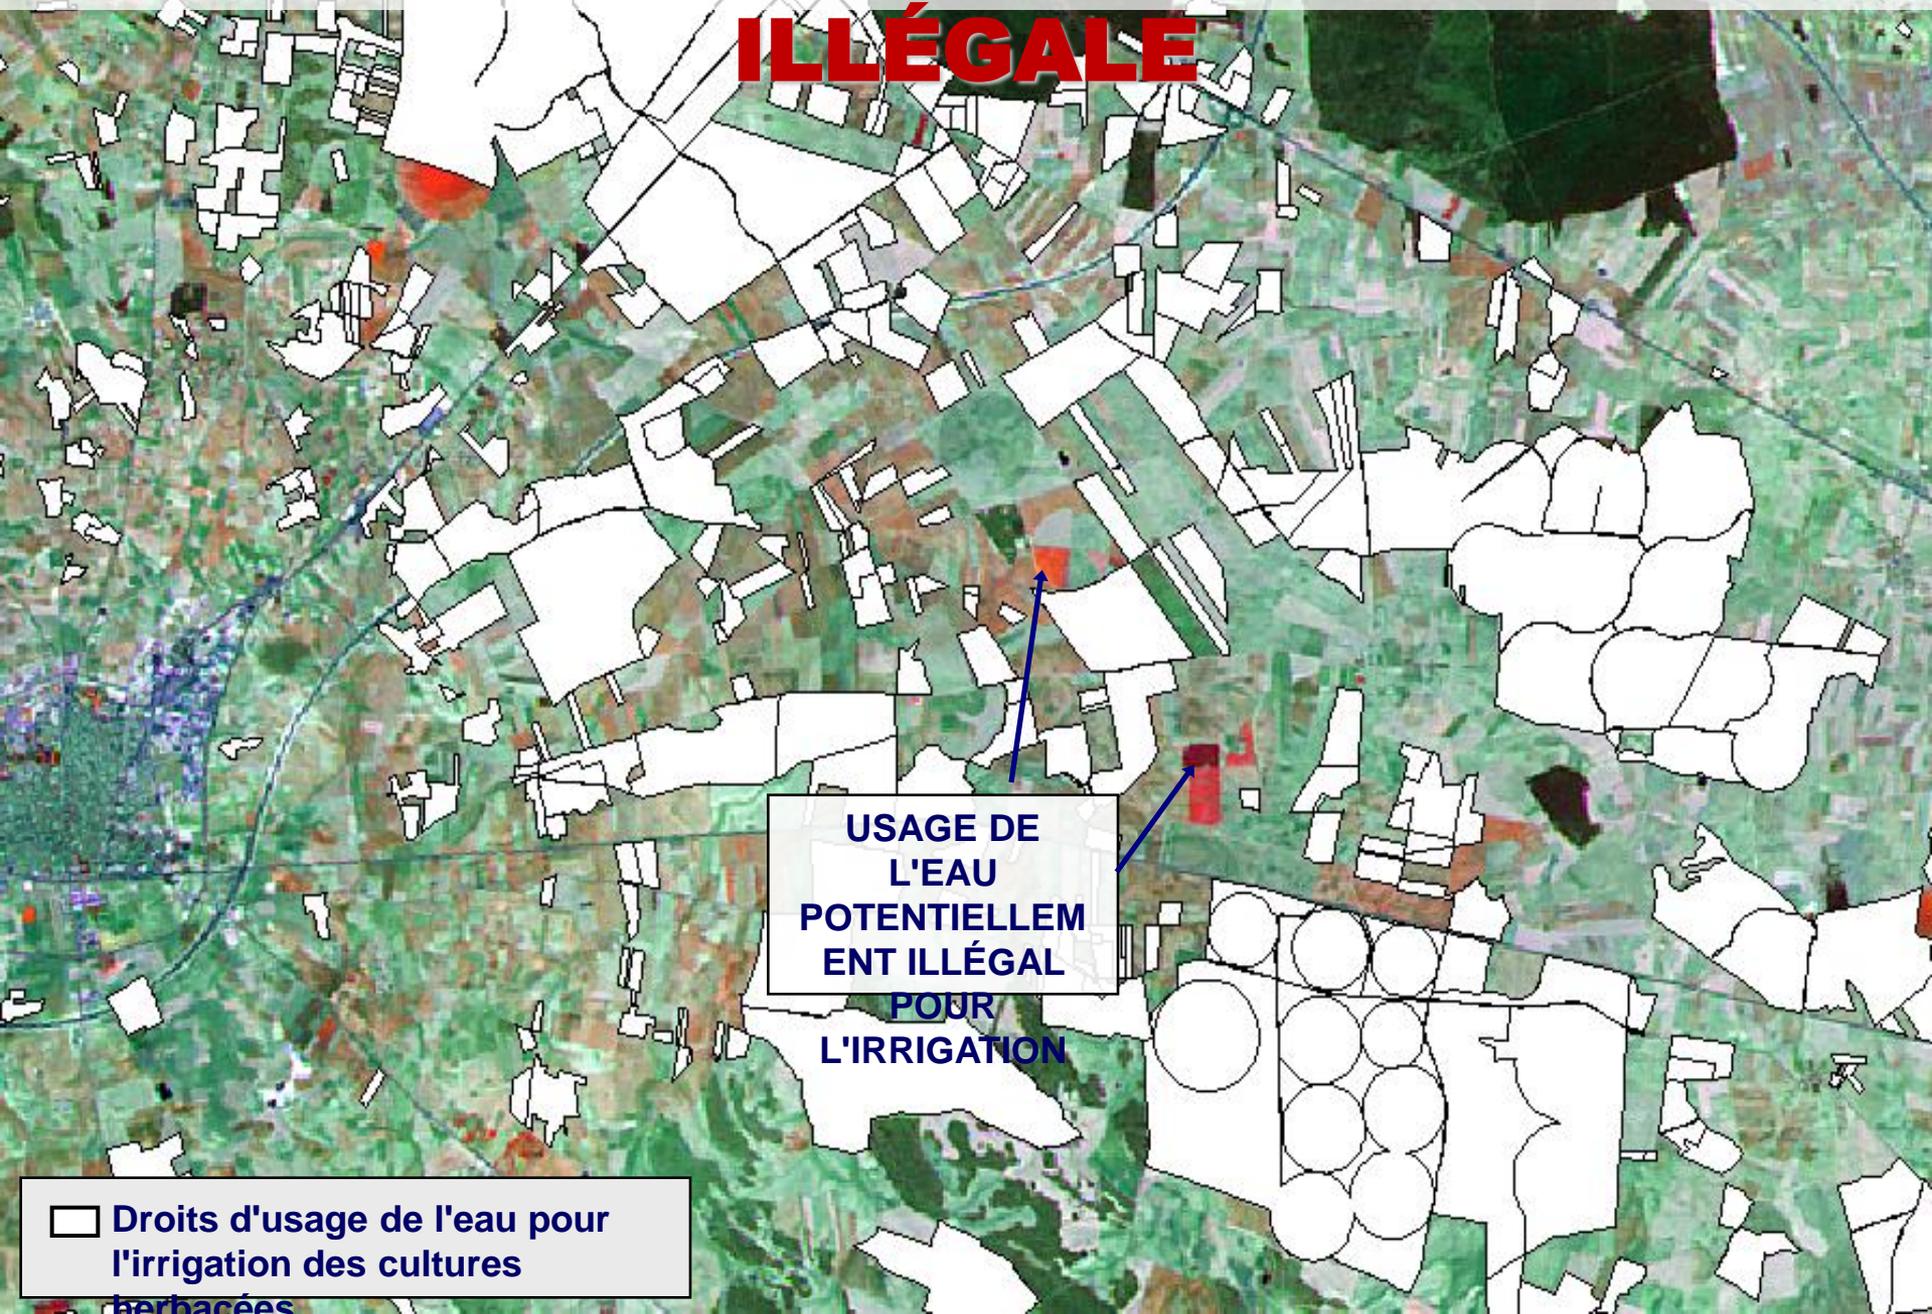
# IRRIGATION POTENTIELLEMENT ILLÉGALE

USAGE DE  
L'EAU  
POTENTIELLEM  
ENT ILLÉGAL  
POUR  
L'IRRIGATION

□ Droits d'usage de l'eau pour  
l'irrigation des cultures

herbacées

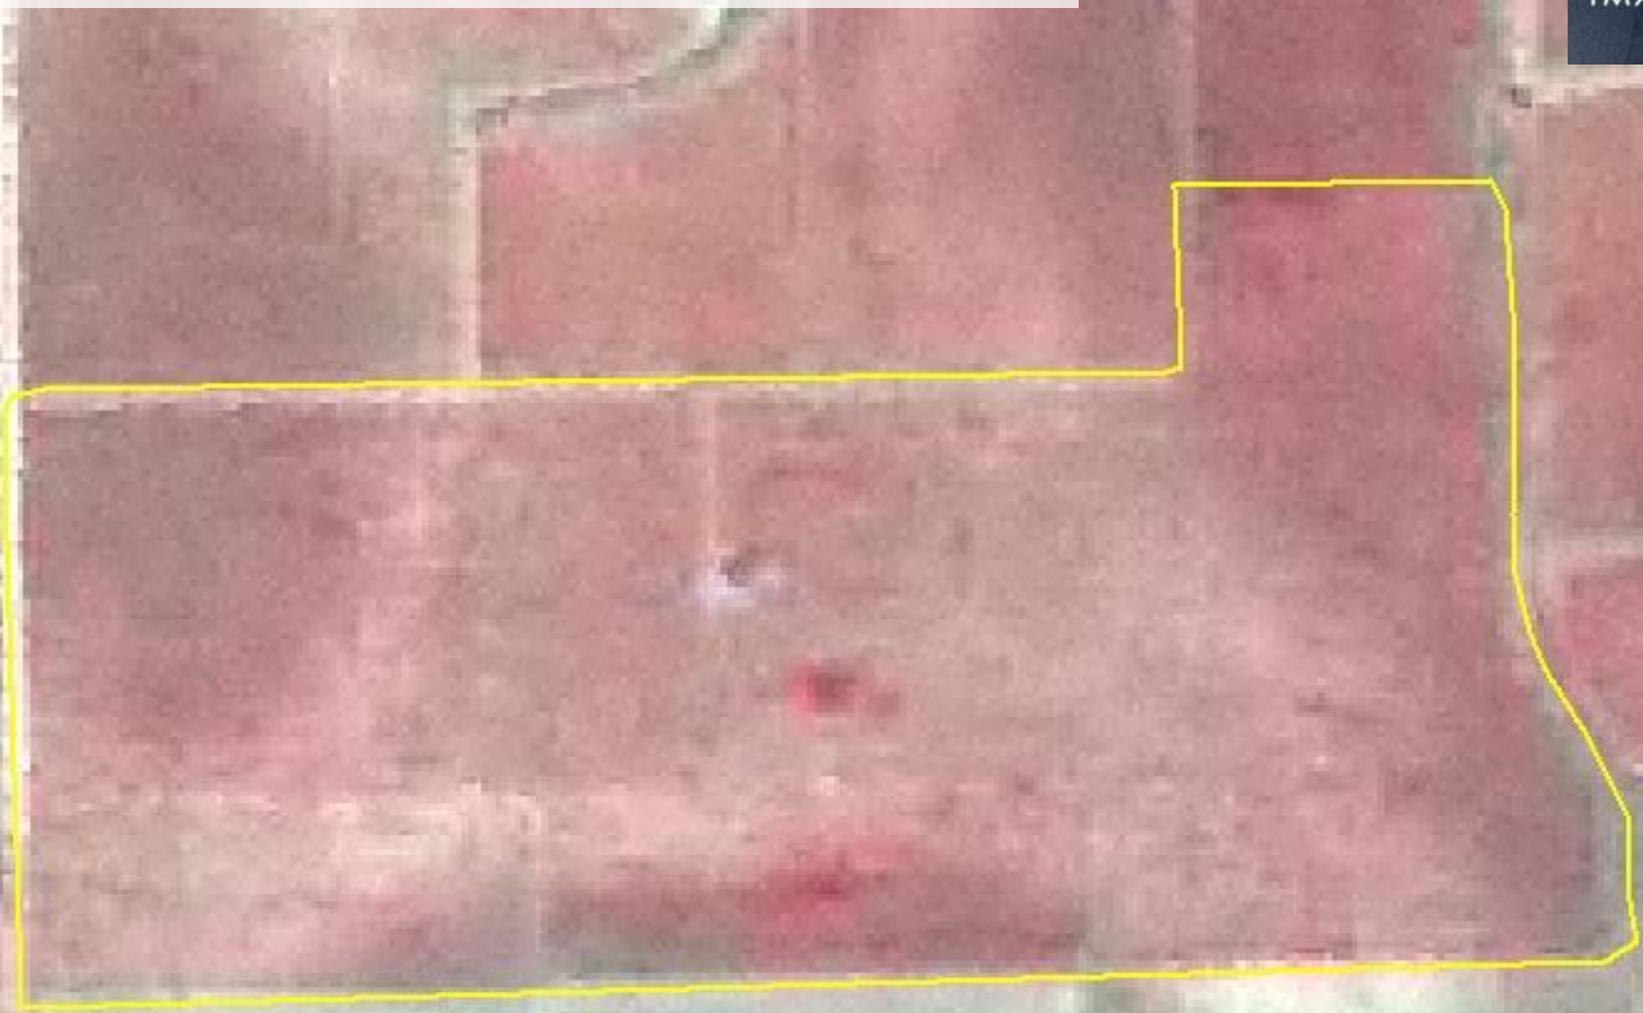
# PARCELLE DE VIGNE IRRIGUÉE

SPOT  
IMAGE

**2,5 m résolution: 1:12.500 - 2 €/km2**

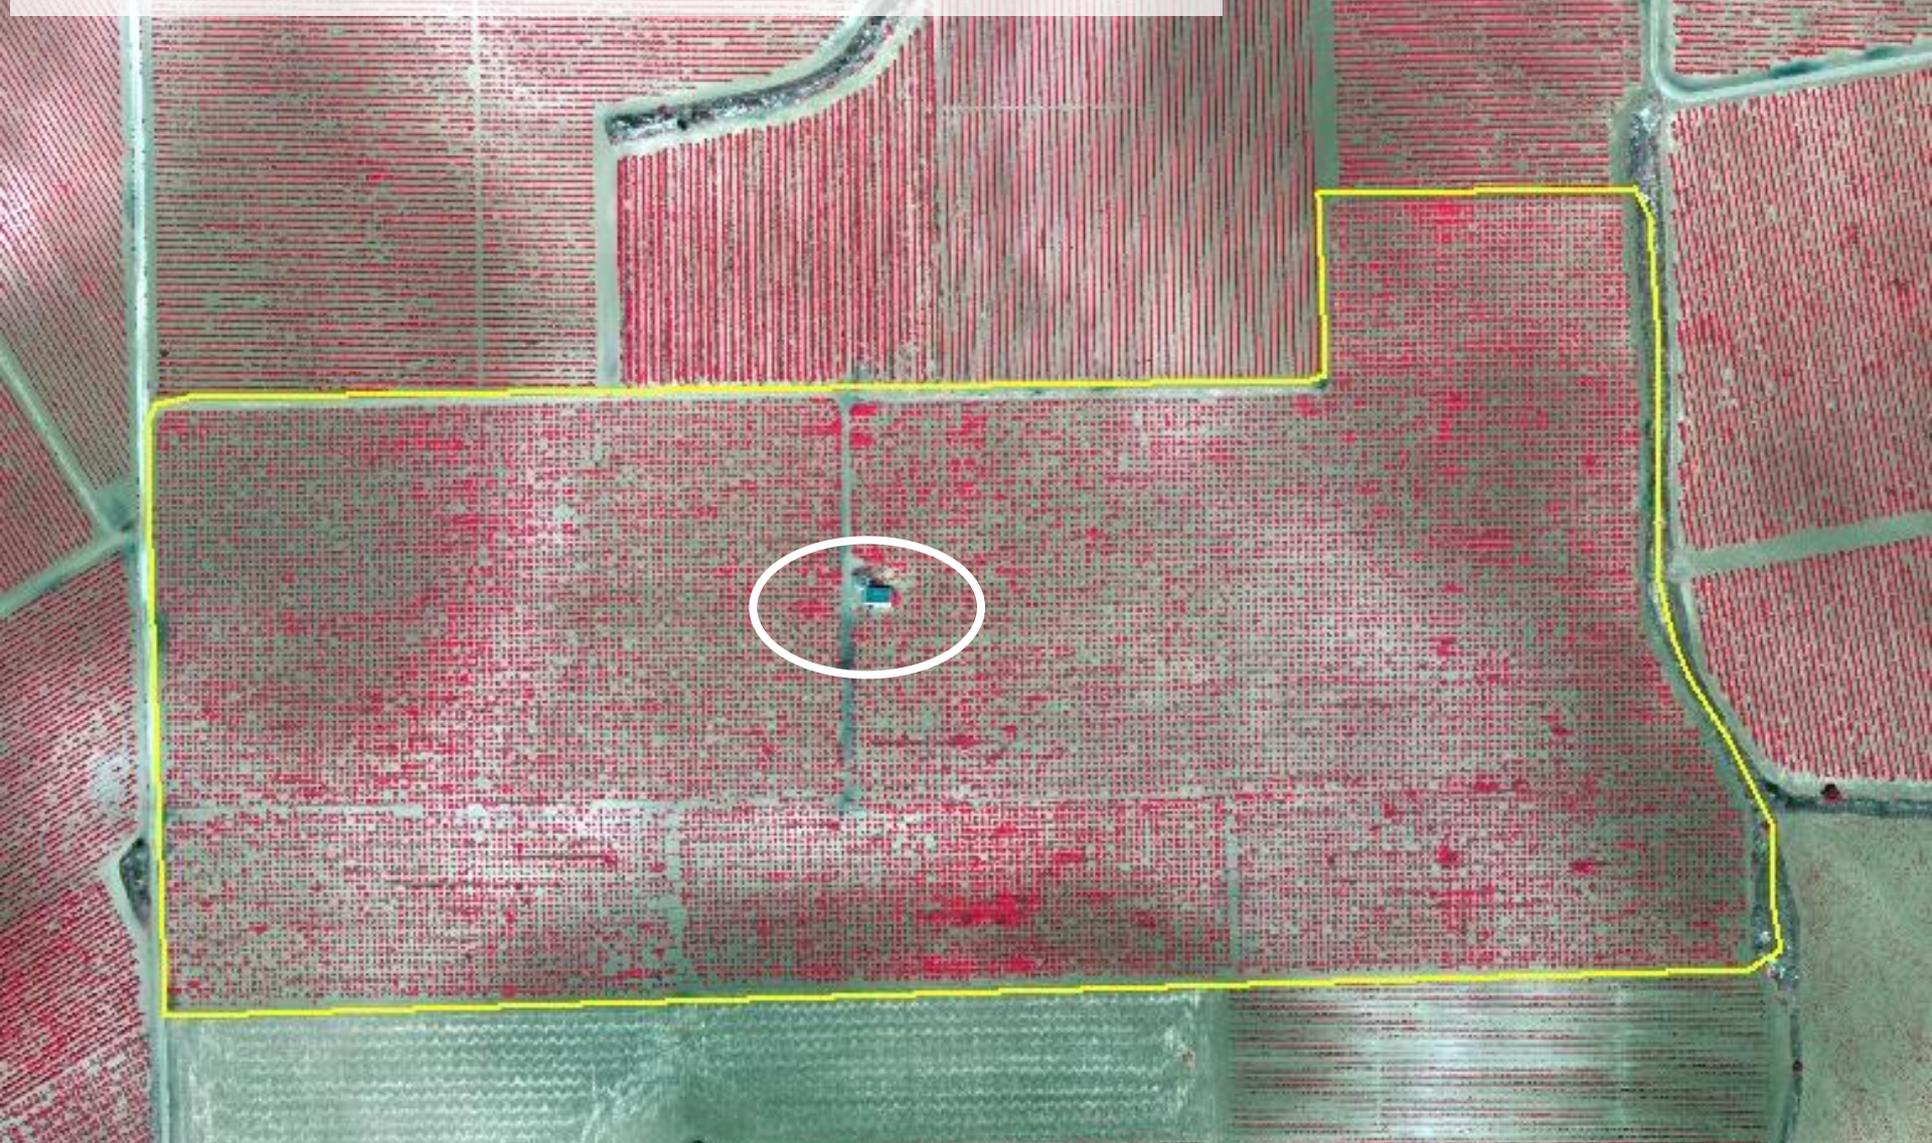
# PARCELLE DE VIGNE IRRIGUÉE

**≈1 m résolution: 1:5.000: 10-20 €/km<sup>2</sup>**

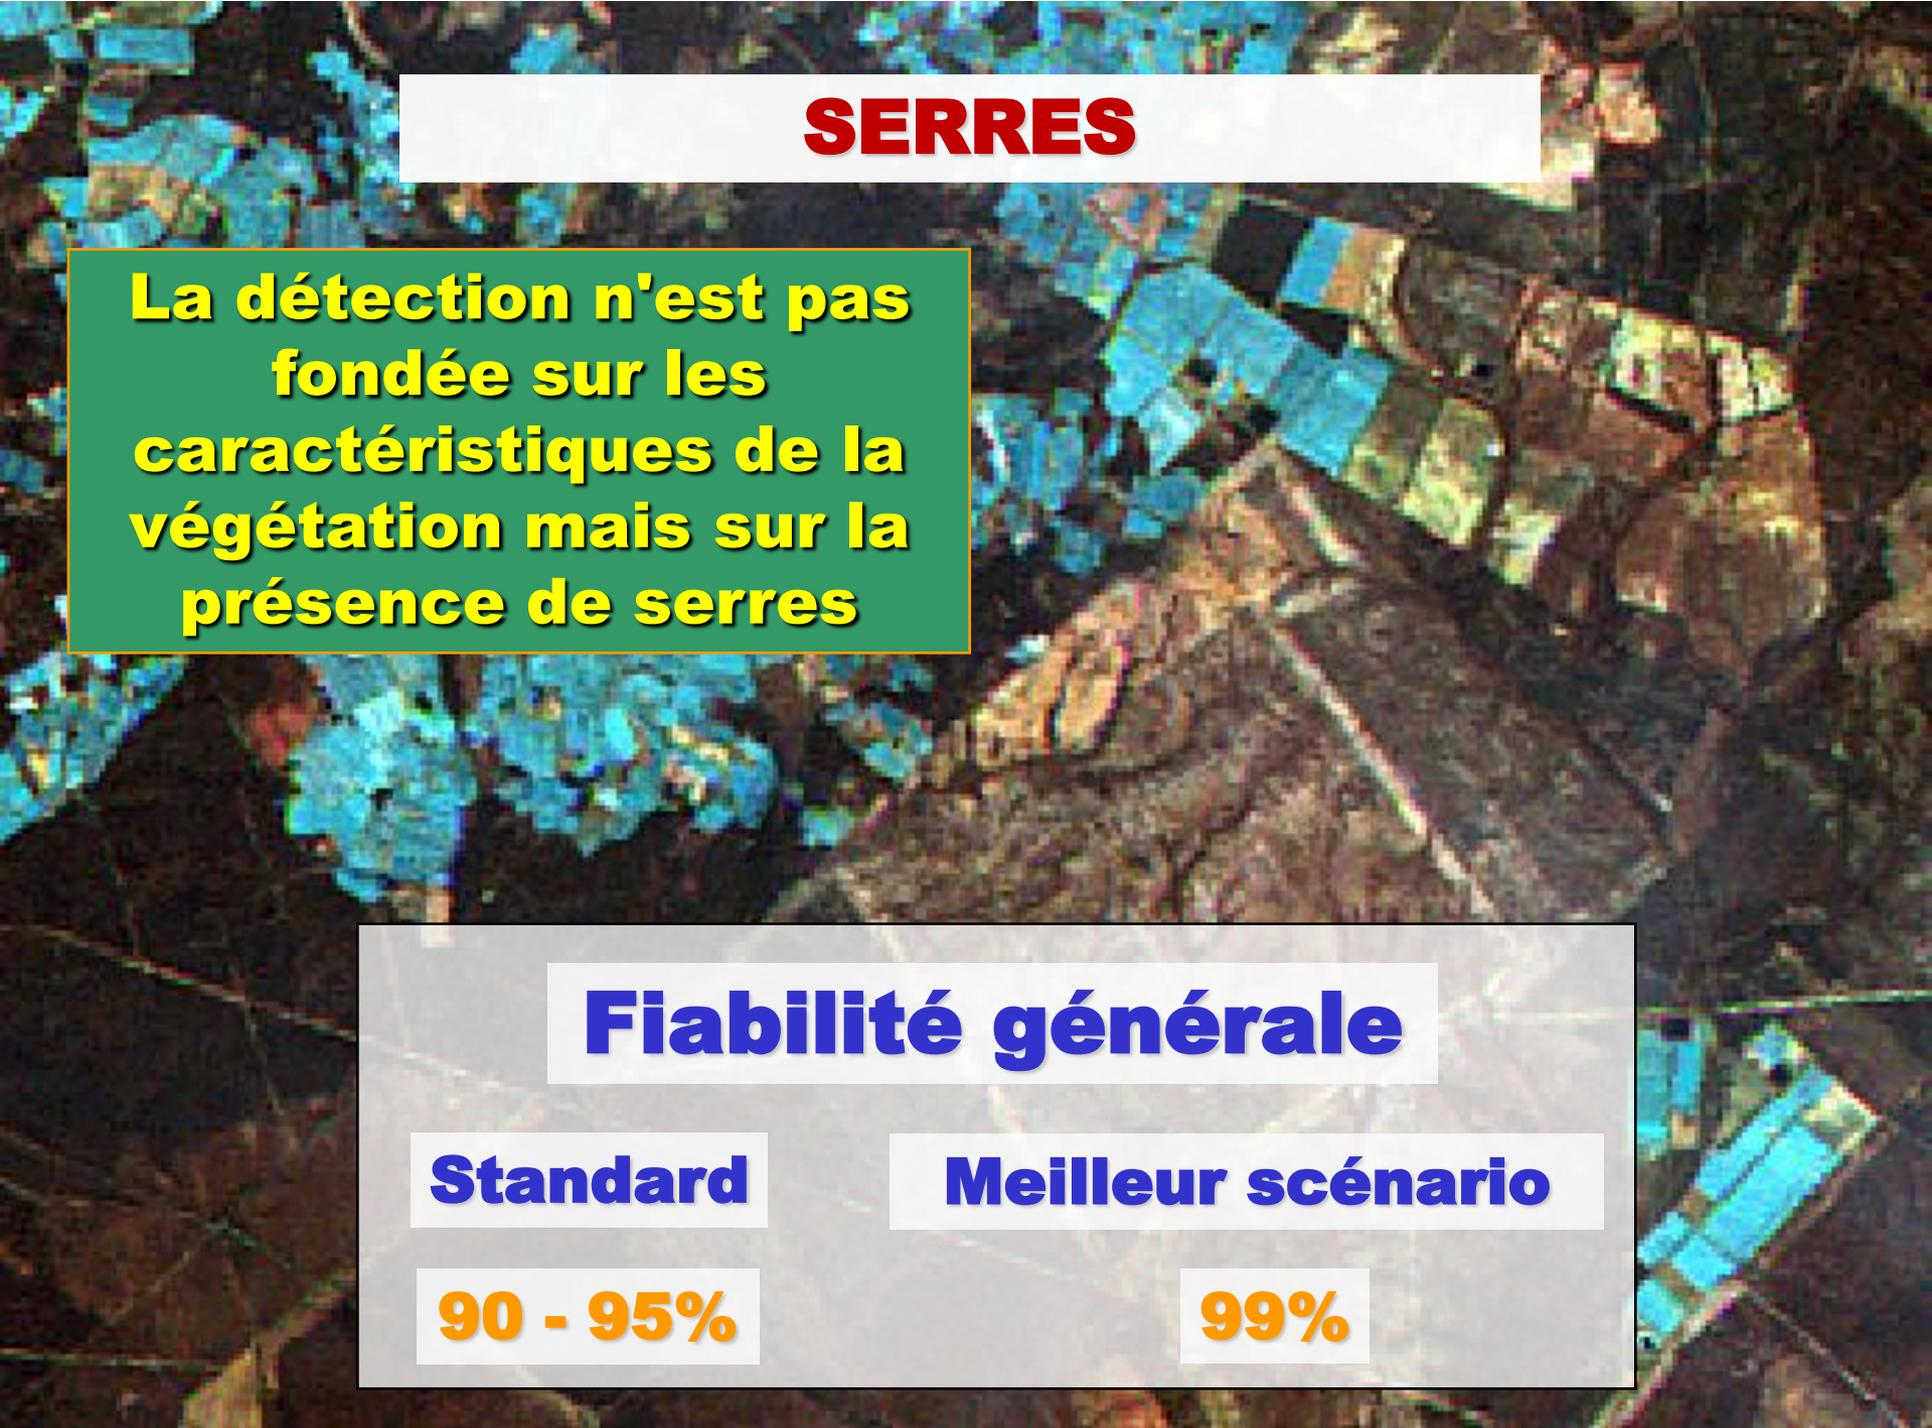
# SERRES

**La détection n'est pas fondée sur les caractéristiques de la végétation mais sur la présence de serres**

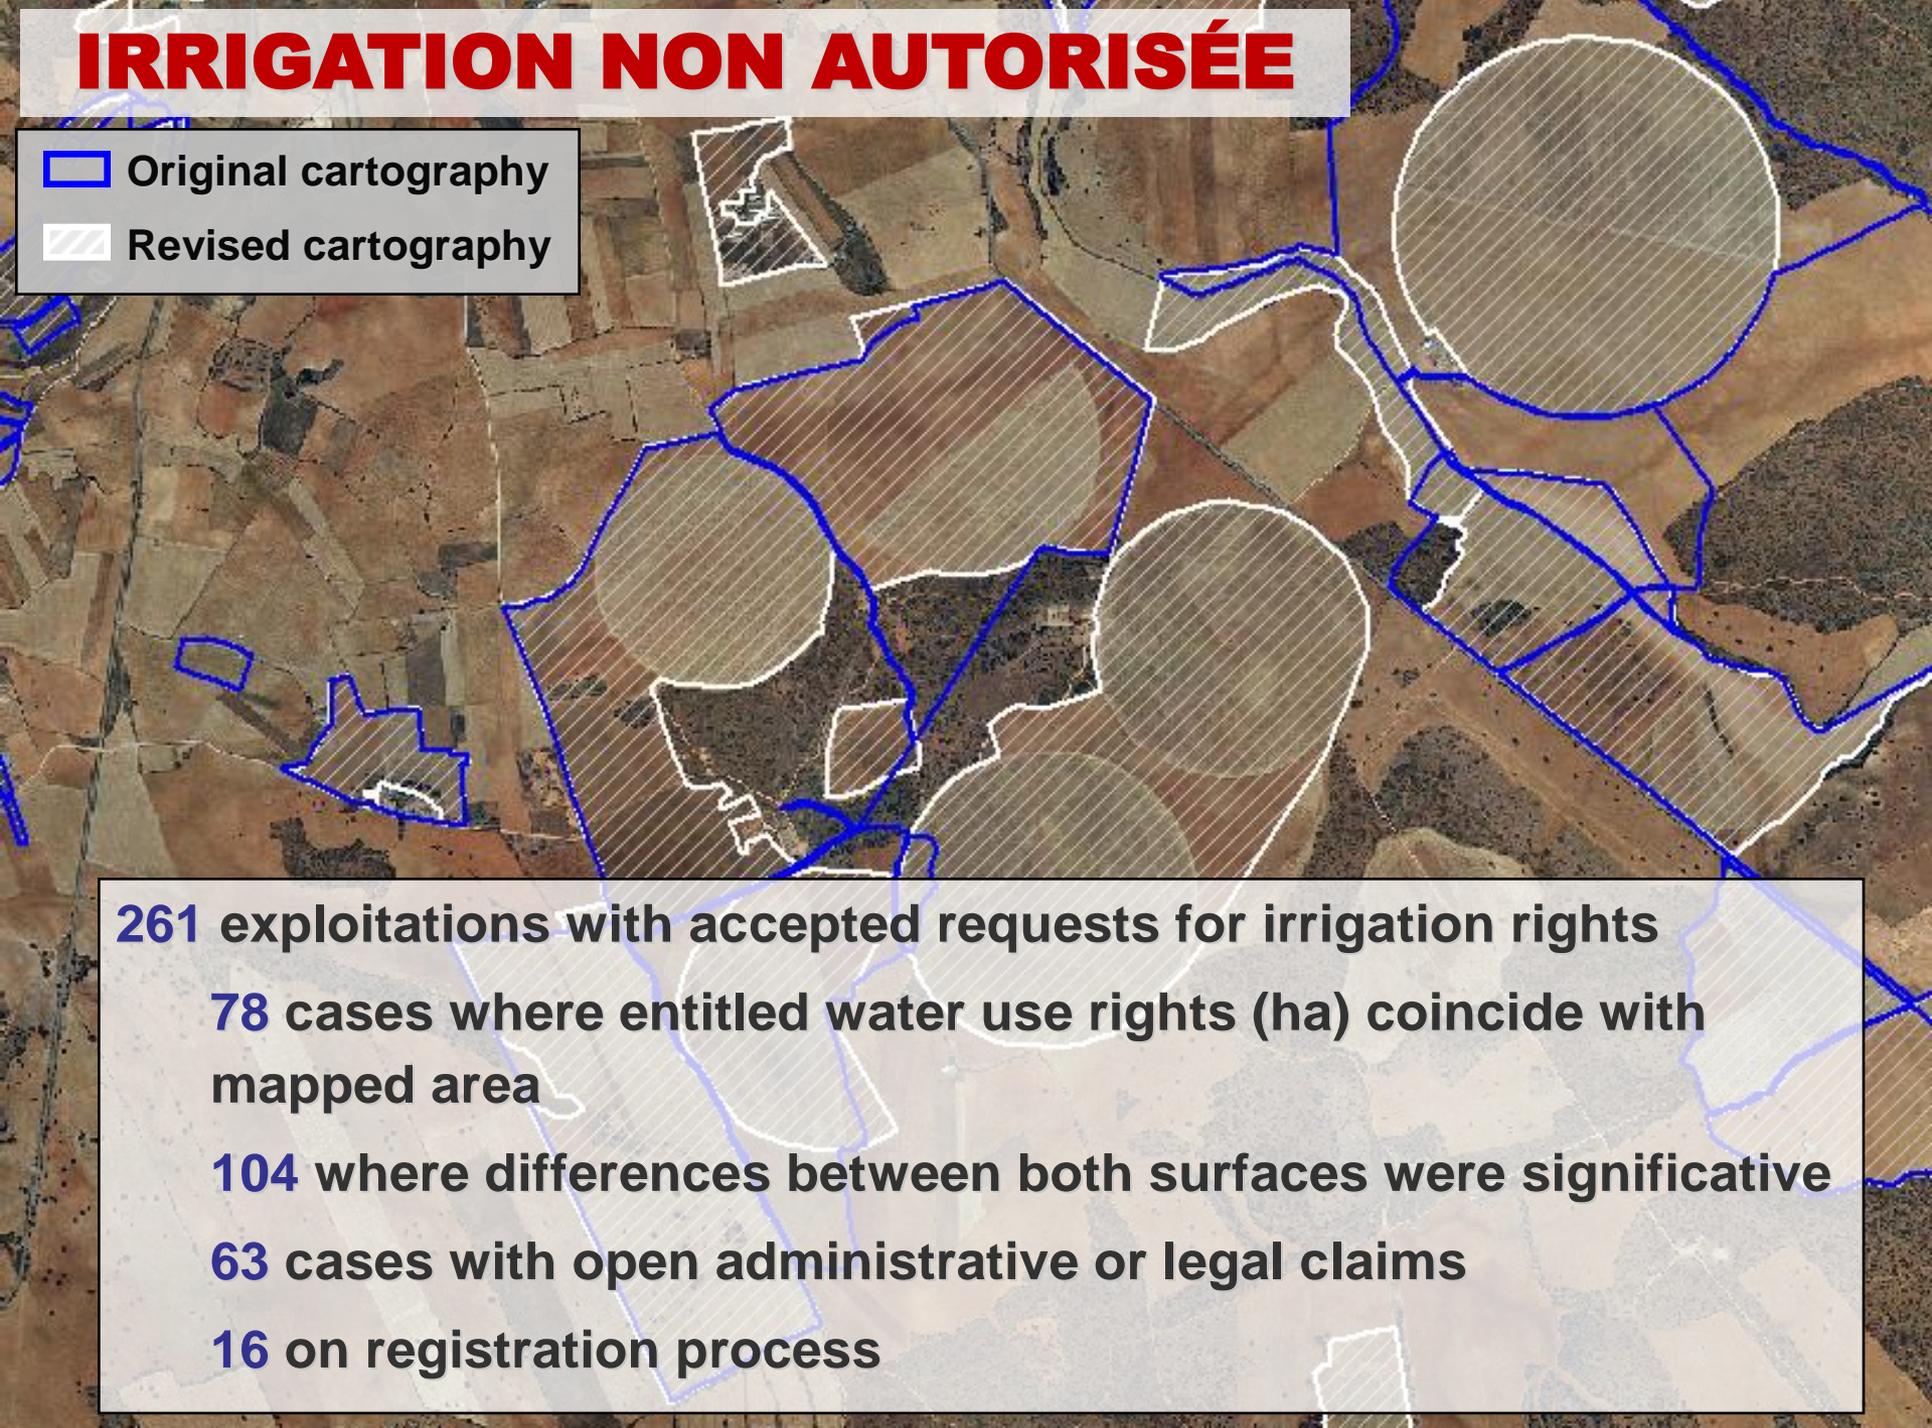
# IRRIGATION NON AUTORISÉE

Original cartography

Revised cartography

- 261** exploitations with accepted requests for irrigation rights  
**78** cases where entitled water use rights (ha) coincide with mapped area  
**104** where differences between both surfaces were significant  
**63** cases with open administrative or legal claims  
**16** on registration process

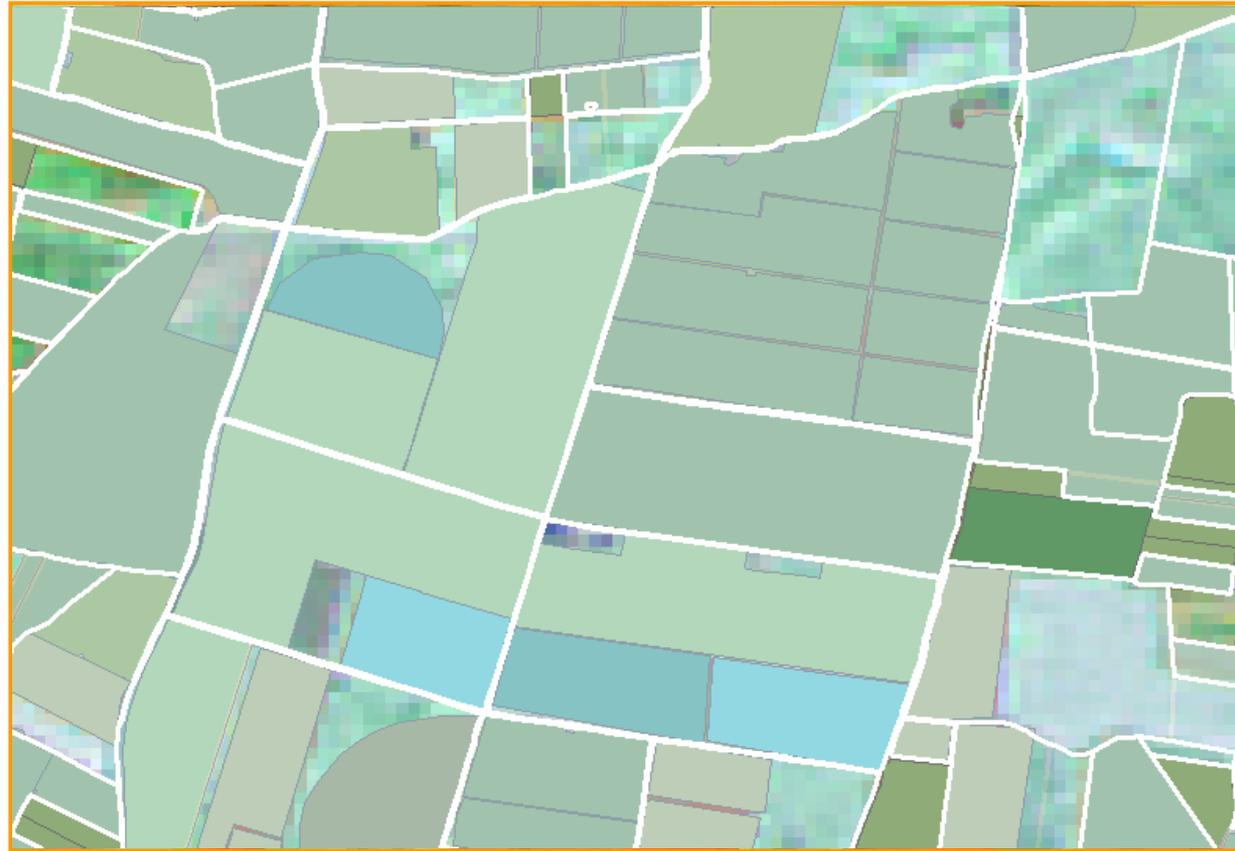
CARTES DES CULTURES IRRIGUÉES ET CARTOGRAPHIE DE L'UTILISATION DE L'EAU

VOLUME D'IRRIGATION ANNUELLE PAR CULTURE (m<sup>3</sup>/ha)

ESTIMATION DE CONSOMMATION D'EAU PAR EXPLOITATION (m<sup>3</sup>/ha)

COMPARAISON PAR EXPLOITATION ENTRE LE MAXIMUM AUTORISÉ ET L'ESTIMATION DE LA CONSOMMATION D'EAU

DÉTERMINATION DE L'EXTRACTION MAXIMUM AUTORISÉE PAR L'EXPLOITATION
